# 2020年度「地域内エコシステム」サポート事業 木質バイオマス熱利用・熱電併給効率化実態調査 成果報告会

トラブル事例から学ぶ運営改善のヒント

# 木質バイオマス熱利用施設の運営状況についての調査

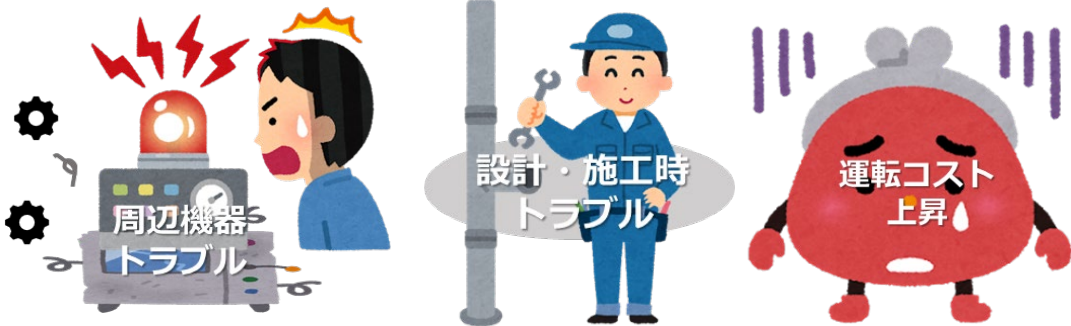
温風ヒーターの  
熱交換機の  
熱効率が低下  
している

熱交換機が  
配管内の錆により故障した

需要側の設備が老朽化しているにもかかわらず、状態を調査をせずボイラー更新だけを予算に入れていた

老朽した需要側設備の状態について所掌外と考え確認をせず配管接続した

老朽施設のボイラー更新の場合、新しい設備だけでなく、継続使用する需要側設備の状態を確認し必要に応じ予防保全する

需要側施設への対応について方針確認し、施設全体を考慮した導入を行う。  
内部清掃の容易な熱交換機を選択する

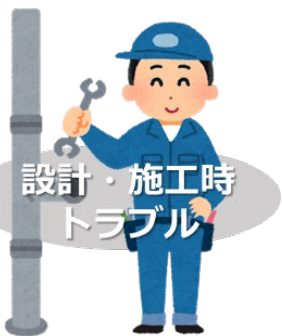
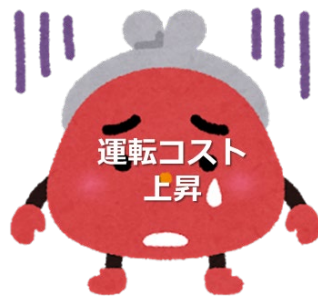
# トラブル事例：燃料がサイロに搬入できない

ダンプトラックで配達したら、  
**チップがサイロに入りません**

サイロが小さく、周辺も狭いため、  
ダンプの可動域が適合しない

燃料供給会社が使用する車両の種類について把握していなかった

搬入に使う車両の情報や導入先の敷地制約についてあまり考慮せず、安易な設計をしていた

事前に使用する車両について協議する敷地制約について有効な方策を検討し必要な予算措置を実施する

特に敷地制約がある場合には、搬入方法についての情報を設計時に確認する追加的対策が必要な場合は、追加予算措置を要請する
